Por orden de la comunidad de propietarios, presentamos informe de daños de la Obra de rehabilitación encargada por la comunidad de León Felipe 19-31 a Carpa Arquitectura y Rehabilitación, S.L., para las zonas exteriores de la comunidad, evitando filtraciones de agua en el Garaje comunitario.

Emplazamiento: C/ León Felipe 19-31, Fuenlabrada – Madrid
Zonas comunes exteriores y garaje comunitario

2 OBJETO DEL INFORME

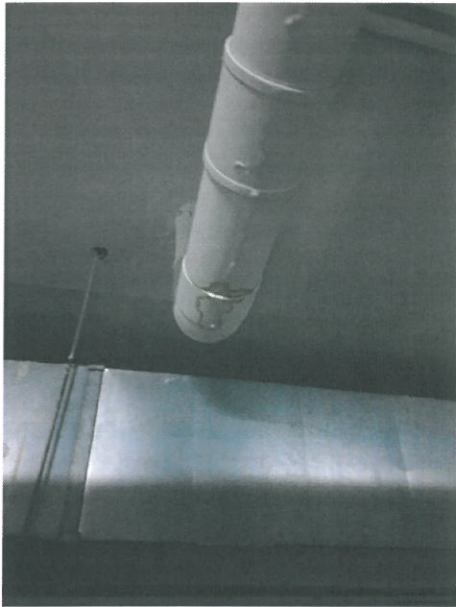
6.3 Plaza de garaje 70-72

Codo en tubería de evacuación que gotea permanentemente.

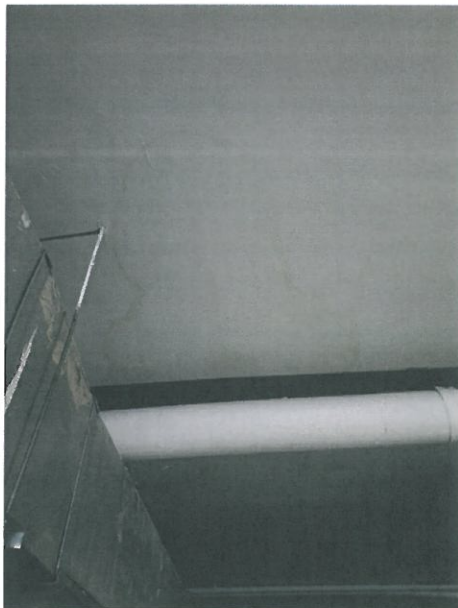
6.4 Plaza de garaje 68 humedad.

Humedad en techo plaza 68

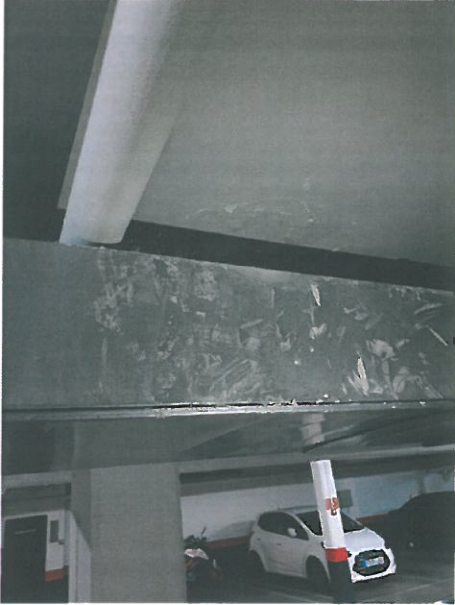
6.5 Plaza de garaje 65 humedad.

Humedad en techo plaza 65

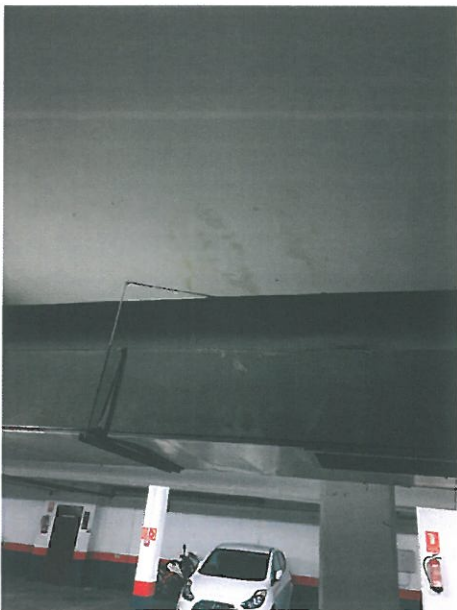
6.6 Plaza de garaje 63

Humedad en techo plaza 63.

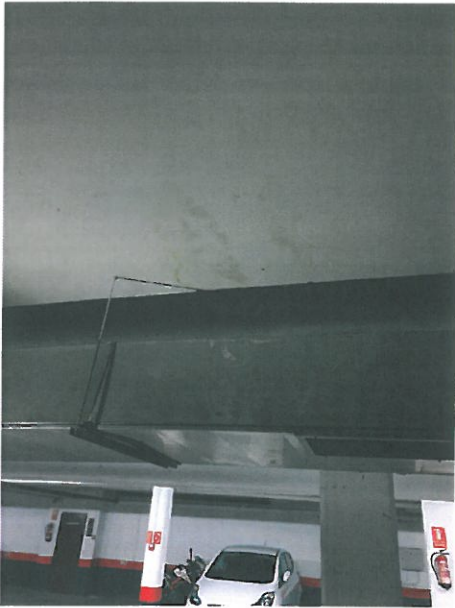
6.7 Plaza de garaje 105

Humedad techo plaza 105

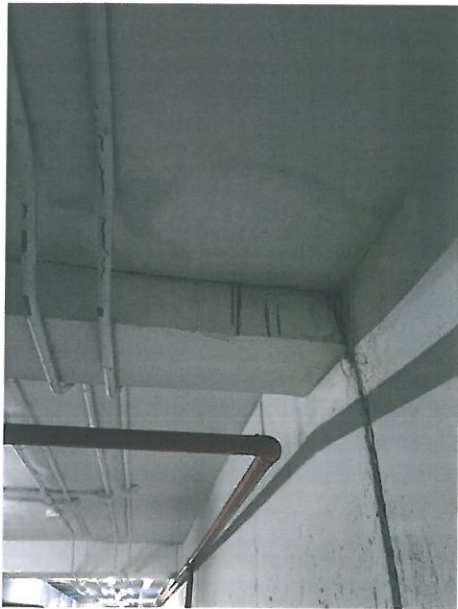
6.15 Filtración plaza 39

Zona ya tratada con anterioridad.

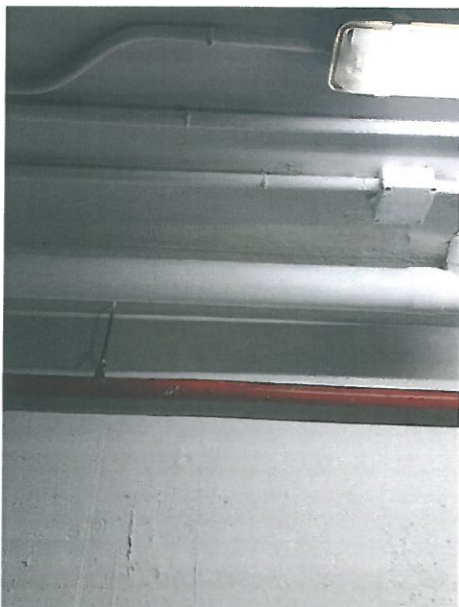
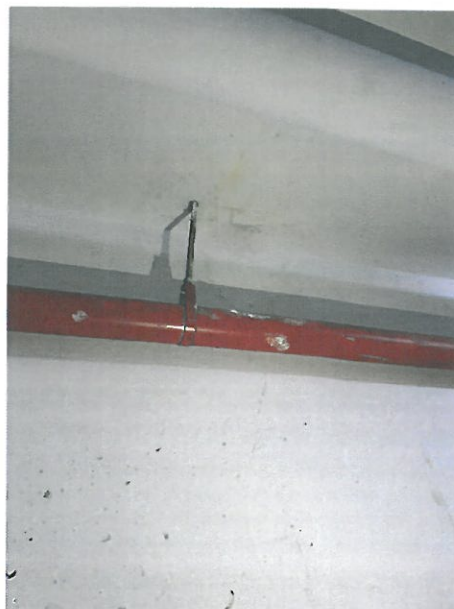
6.16 Pasillo frente portal 19, (3 sumideros)

Pasillo inferior frente salida casetón entrada al garaje de zona portal 19

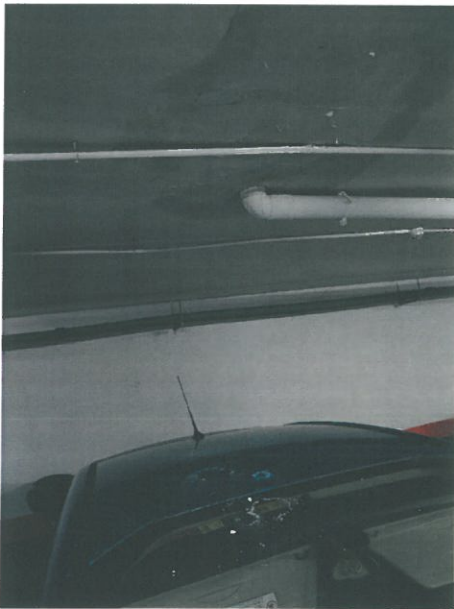
6.19 Plaza 155 Filtración daños en vehículo.

Abierto siniestro para la reparación de pintura del vehículo.
