Por orden de la comunidad de propietarios, presentamos informe de daños de la Obra de rehabilitación encargada por la comunidad de León Felipe 19-31 a Carpa Arquitectura y Rehabilitación, S.L., para las zonas exteriores de la comunidad, evitando filtraciones de agua en el Garaje comunitario.

Emplazamiento: C/ León Felipe 19-31, Fuenlabrada – Madrid
Zonas comunes exteriores y garaje comunitario

2 OBJETO DEL INFORME

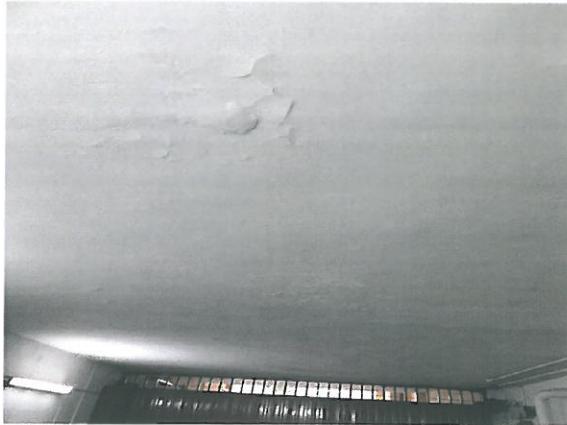
6.1 Tendido techo rampa de Garaje Salida

Como se puede apreciar el tendido de yeso previo a la pintura está mal realizado.

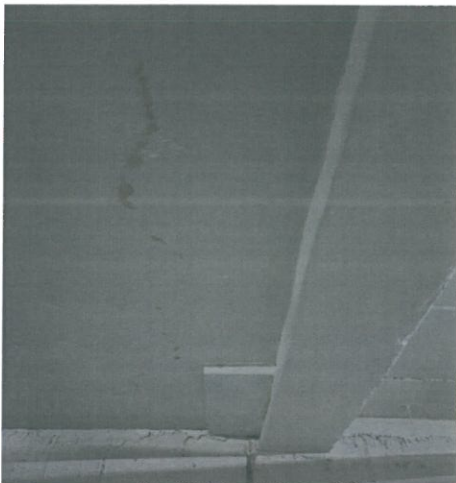
6.2 Junta de dilatación pared y techo plaza de garaje

Mancha de humedad partiendo de la junta de dilatación.
